Rapport

Accident survenu le **27 novembre 2008**
au large de Canet-Plage (66)
à l'**Airbus A320-232**
immatriculé **D-AXLA**
exploité par **XL Airways Germany**

BEA

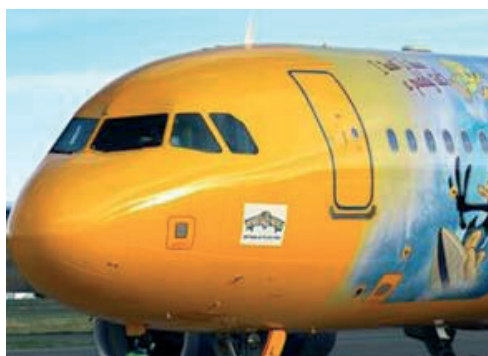
ZK-OJL (immatriculation précédente du D-AXLA) aux couleurs de Freedom Air Limited
(source Air New Zealand)

Cette peinture jaune provient de la livrée antérieure de l'avion lorsqu'il était aux couleurs de Freedom Air Limited (cf. photo paragraphe 1.6.3).

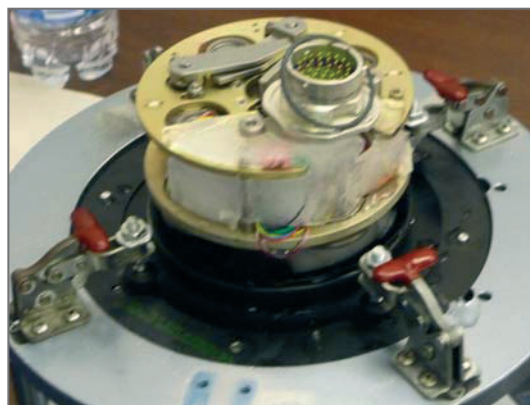
L'ouverture du corps de la sonde d'incidence a révélé la présence d'une quantité d'eau significative (sous forme de glace ou liquide) susceptible de bloquer les parties tournantes (roulements et contre poids de la girouette).

Après drainage de l'eau et séchage des cartes électroniques à l'air comprimé, la sonde a été replacée dans la chambre et la température a été abaissée à - 20 °C sans alimentation électrique du système de réchauffage. Le blocage de la sonde a pu être observé à nouveau.

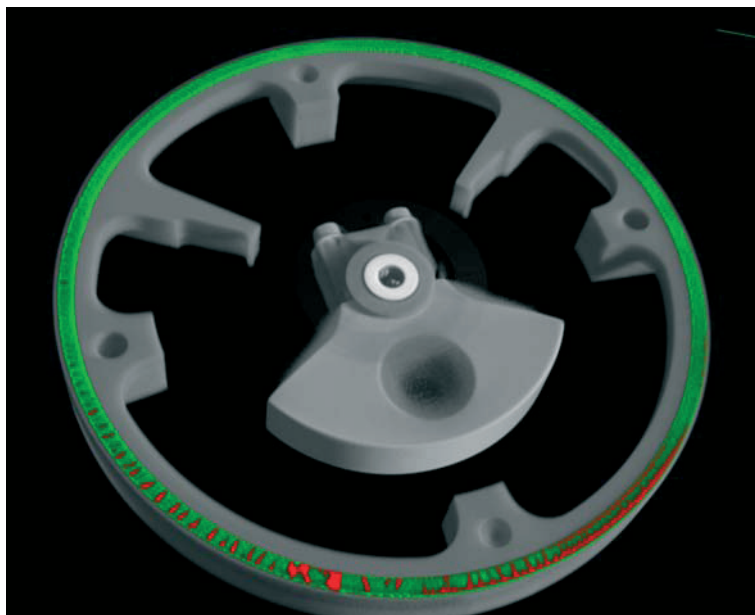
Une tomographie de cette sonde a été réalisée et a révélé l'endommagement du joint torique d'étanchéité entre le flasque supérieur et la bordure du corps.

Tomographie de la sonde
En vert, le joint torique d'étanchéité.
La couleur rouge représente une densité moindre de matière

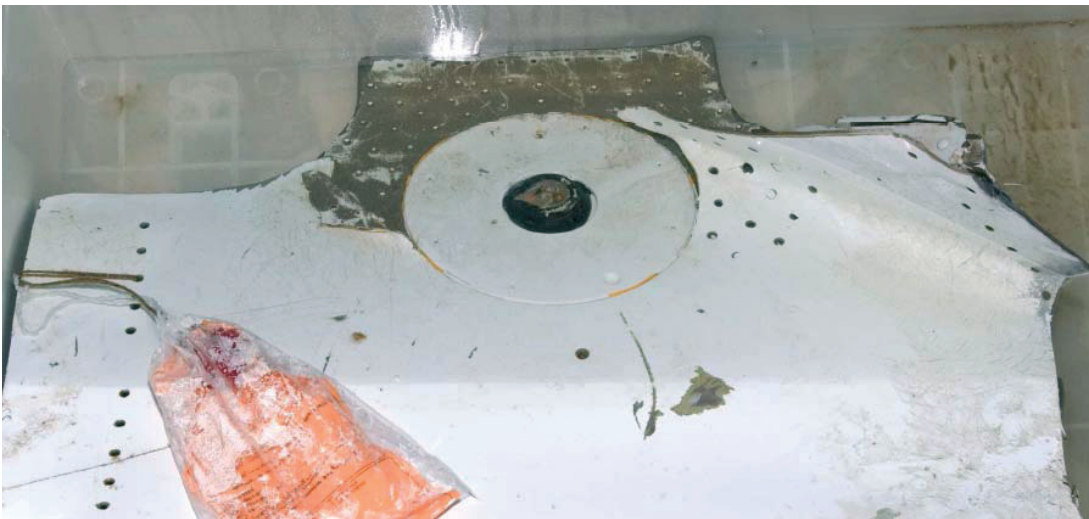
La sonde d'incidence 1 est restée solidaire de la structure de l'avion par sa plaque de fixation peinte en blanc qui couvre la face de la sonde. La girouette a été cisailée au ras du pied lors de l'impact avec l'eau. Elle est immobilisée en rotation, figée à un angle d'environ 30 degrés (à cabrer) avec l'axe longitudinal de l'avion. Les deux câbles électriques du dispositif de dégivrage et d'antigivrage sont sectionnés au-dessus du plan de la cassure de la girouette.

Sonde d'incidence fixée à la structure avion

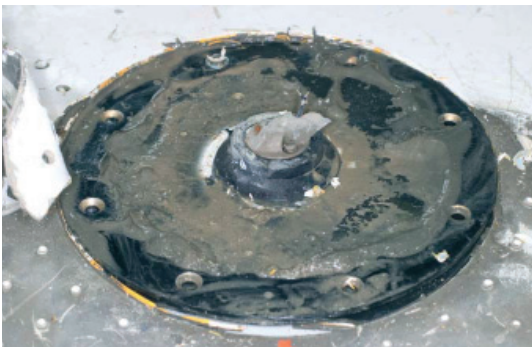
La dépose de la plaque de fixation fait apparaître une accumulation de vase dans l'espace libre entre cette plaque et la face de la sonde. Des traces de peinture de finition de couleur jaune sous la couche extérieure de peinture blanche sont localement visibles sur la plaque de fixation et sur l'évitement circulaire de la structure recevant cette plaque.

Dessus de la sonde après enlèvement de la plaque de fixation (présence de peinture jaune)

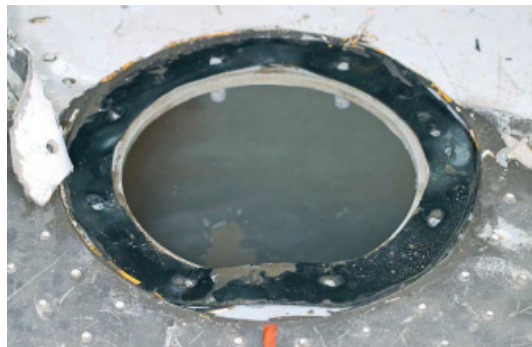
Emplacement de la sonde sur joint dans la structure avion (présence de peinture jaune)

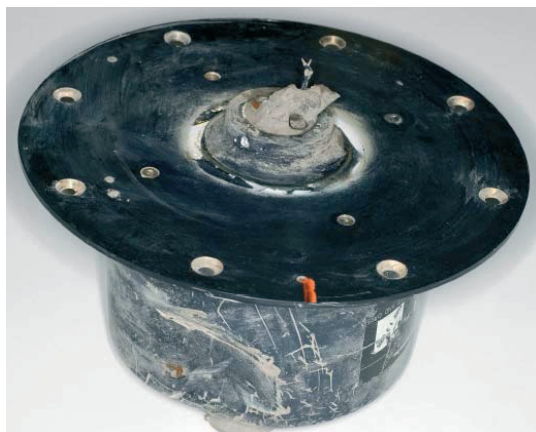
Le flanc latéral avant du corps de la sonde est enfoncé, moulant les reliefs des éléments internes. L'embase de la connexion 32 broches est légèrement enfoncée sans ouverture vers l'intérieur.

Aspect général de la sonde
(présence de peinture blanche)

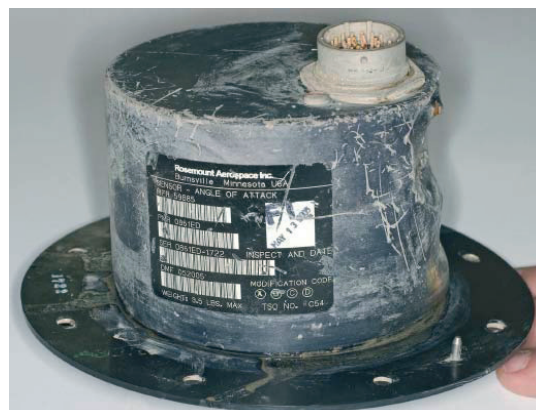
Enfoncement local du corps

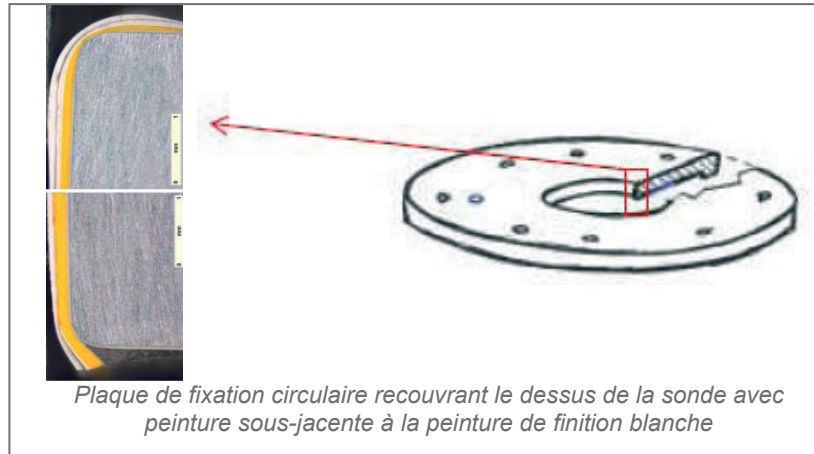
La coupe micrographique radiale pratiquée sur la plaque de fixation circulaire, débouchant dans son trou central, montre la présence de peinture jaune en deux couches, recouverte de la gamme de peinture blanche. Cette peinture jaune n'entre pas dans la gamme de peinture appliquée par EAS Industries.

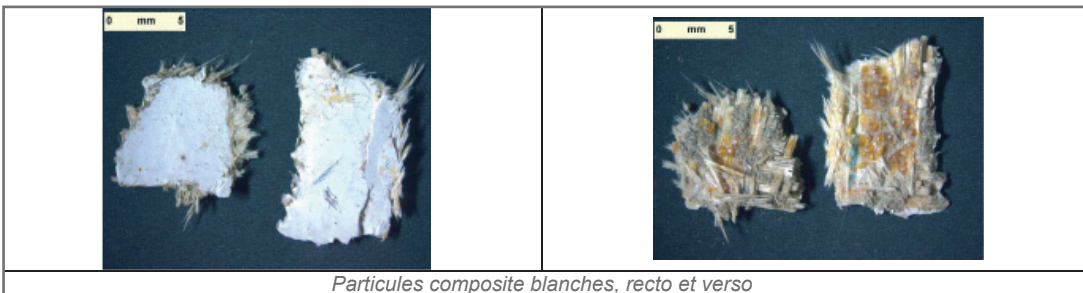
- ❑ deux fragments de composite (fibres de verre et résine phénolique) peints en blanc sont coincés sous la bordure supérieure du boîtier déformé par l'impact. La peinture blanche est différente de la peinture de finition de l'avion ;

Particules composite blanches, recto et verso

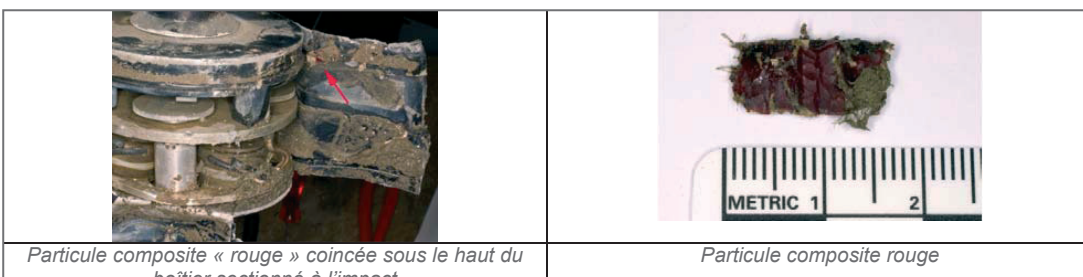
- ❑ un fragment de composite (constitué de fibres de kevlar – aramide – et de résine phénolique) de couleur rouge foncé collé à un fragment de film plastique fin (polyester de type téréphtalate) est coincé sur le secteur supérieur du boîtier, au voisinage du joint torique.

Particule composite « rouge » coincée sous le haut du boîtier sectionné à l'impact

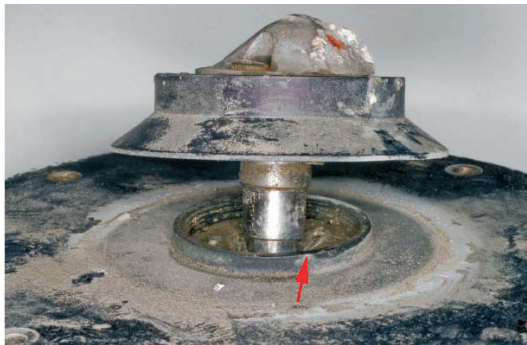
Après séparation de la girouette et de son axe avec la sonde, il apparaît que le dépôt annulaire de peinture blanche sur le dessus de la sonde est bien limité à la périphérie de l'embase conique du pied de la girouette. L'épaisseur de ce dépôt annulaire varie entre 0,08 et 0,15 mm. Lors de la séparation de la girouette et de son axe avec la sonde, une mince pellicule translucide a été retrouvée dans le logement d'entrée de la sonde sous l'embase de la girouette.

Pellicule souple dans le logement d'entrée de la sonde, sous l'embase de la girouette

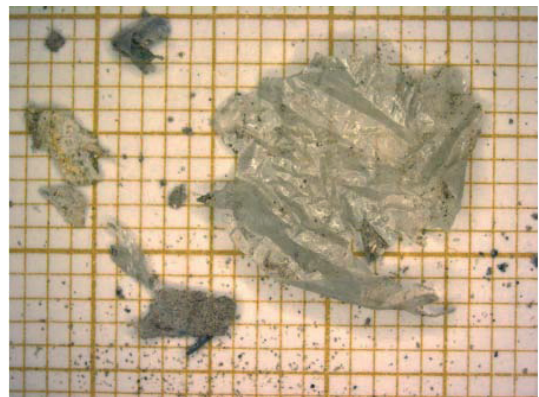
Aspect de la pellicule

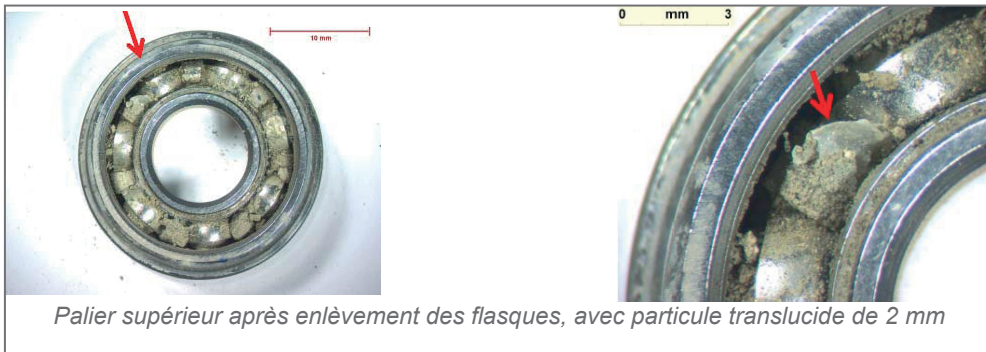
Le roulement inférieur, nettoyé aux ultra-sons, a retrouvé une rotation presque normale. A l'intérieur du roulement supérieur, une pellicule translucide similaire à celle trouvée sous le pied de la palette et également constituée de polyester, est localisée entre le flasque inférieur et la cage des billes, au milieu de la vase. Après nettoyage, le roulement supérieur tourne librement avec de légers points de friction.

Les composants internes des deux roulements ne présentent pas d'endommagement significatif, de trace de grippage ou de piqûre de corrosion. Les bagues intérieure et extérieure du roulement supérieur présentent quelques empreintes de billes, juste sur le bord de la piste. Ces brinellages, hors de la bande de roulement ont été favorisés par le fléchissement de la partie supérieure de l'arbre, sous l'effet du choc à l'impact ayant provoqué la rupture en cisaillement de la girouette.
